**CROZON SUR VAUVRE**  
**CHATEAU DE LALANDE**

**ETUDES DE DIAGNOSTIC**  
**DE LA CHAPELLE SAINT JOSEPH**

## **RAPPORT DE PRESENTATION**

Etudes de diagnostic de la chapelle Saint Joseph

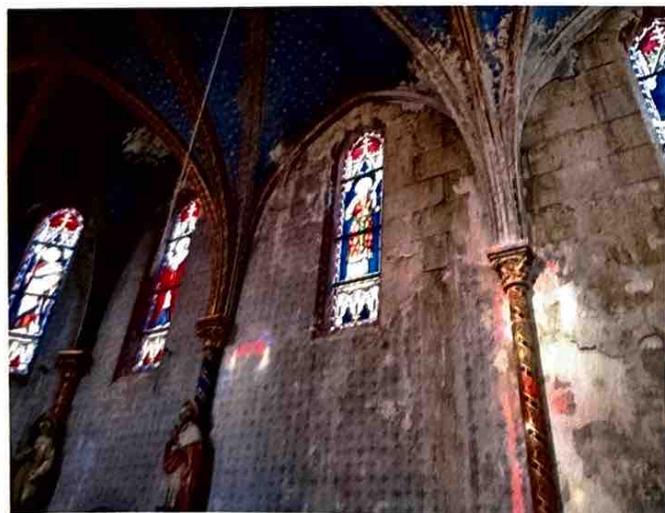
*Mur nord*

La nef et le chœur comportent sur les murs, les voûtes et les ébrasements de baies des décors peints en très mauvais état de conservation. Certaines parties, très dégradées par l'humidité, sont perdues.

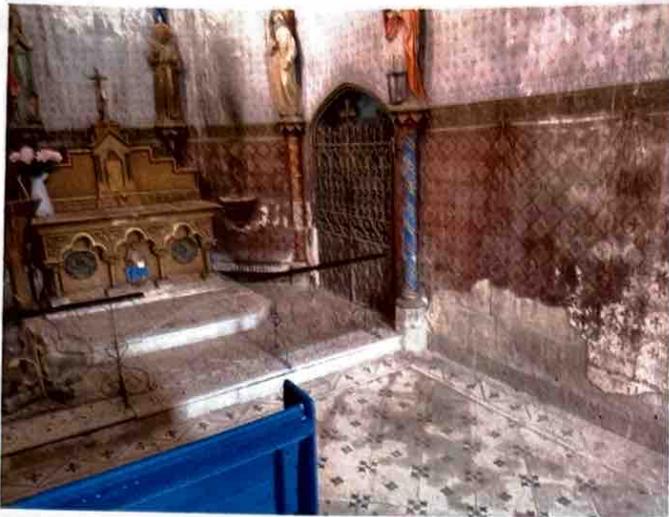
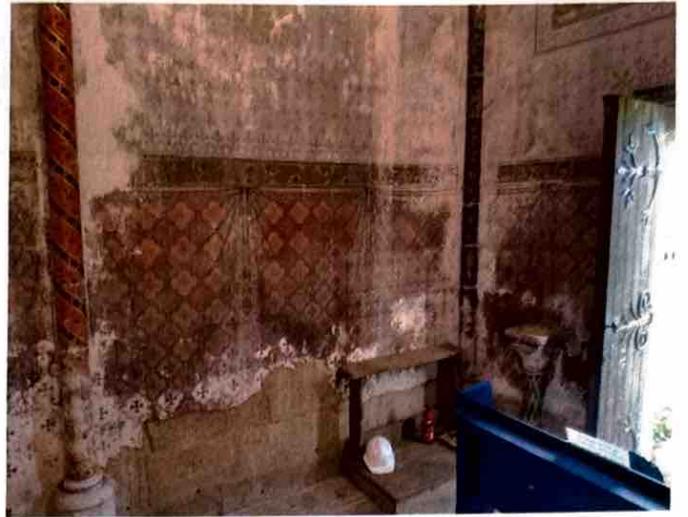
*Etat de conservation du décor peint / Mur nord - détails*

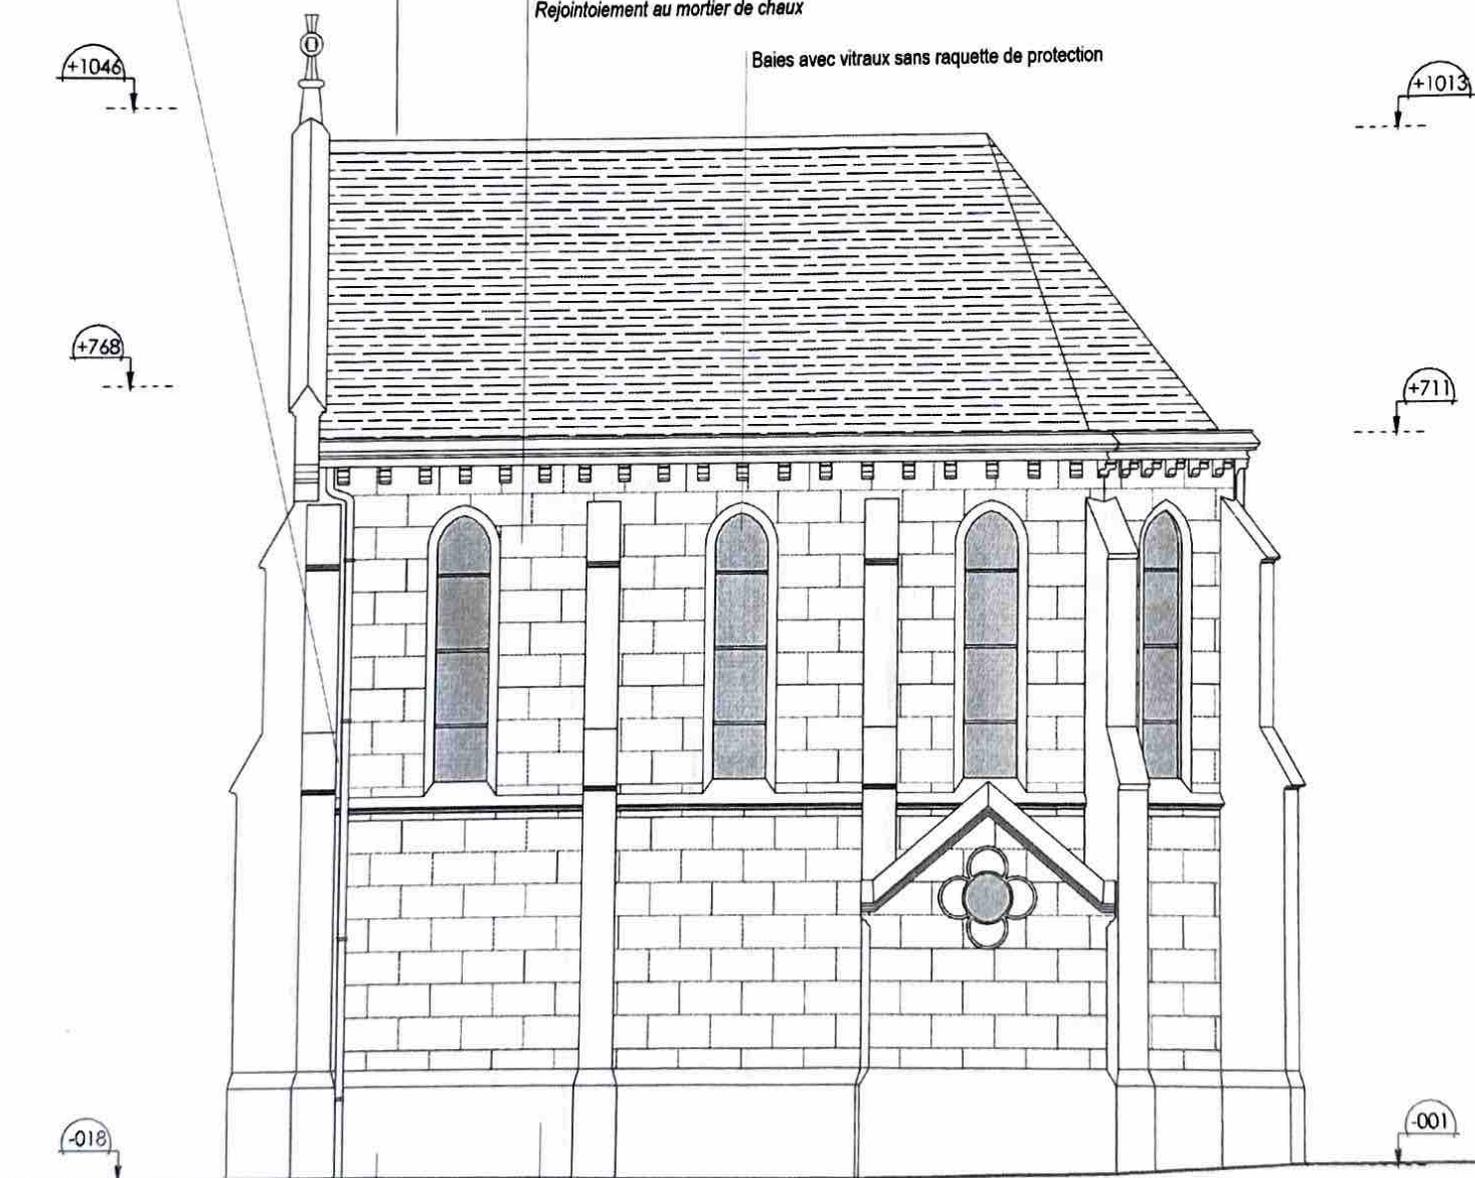
Présence de végétation et de mousses  
 Enlèvement des végétaux et mousses,  
 nettoyage et traitement

Zones d'humidité en pied de mur avec  
 remontée par capillarité  
 Réalisation d'un drain périphérique

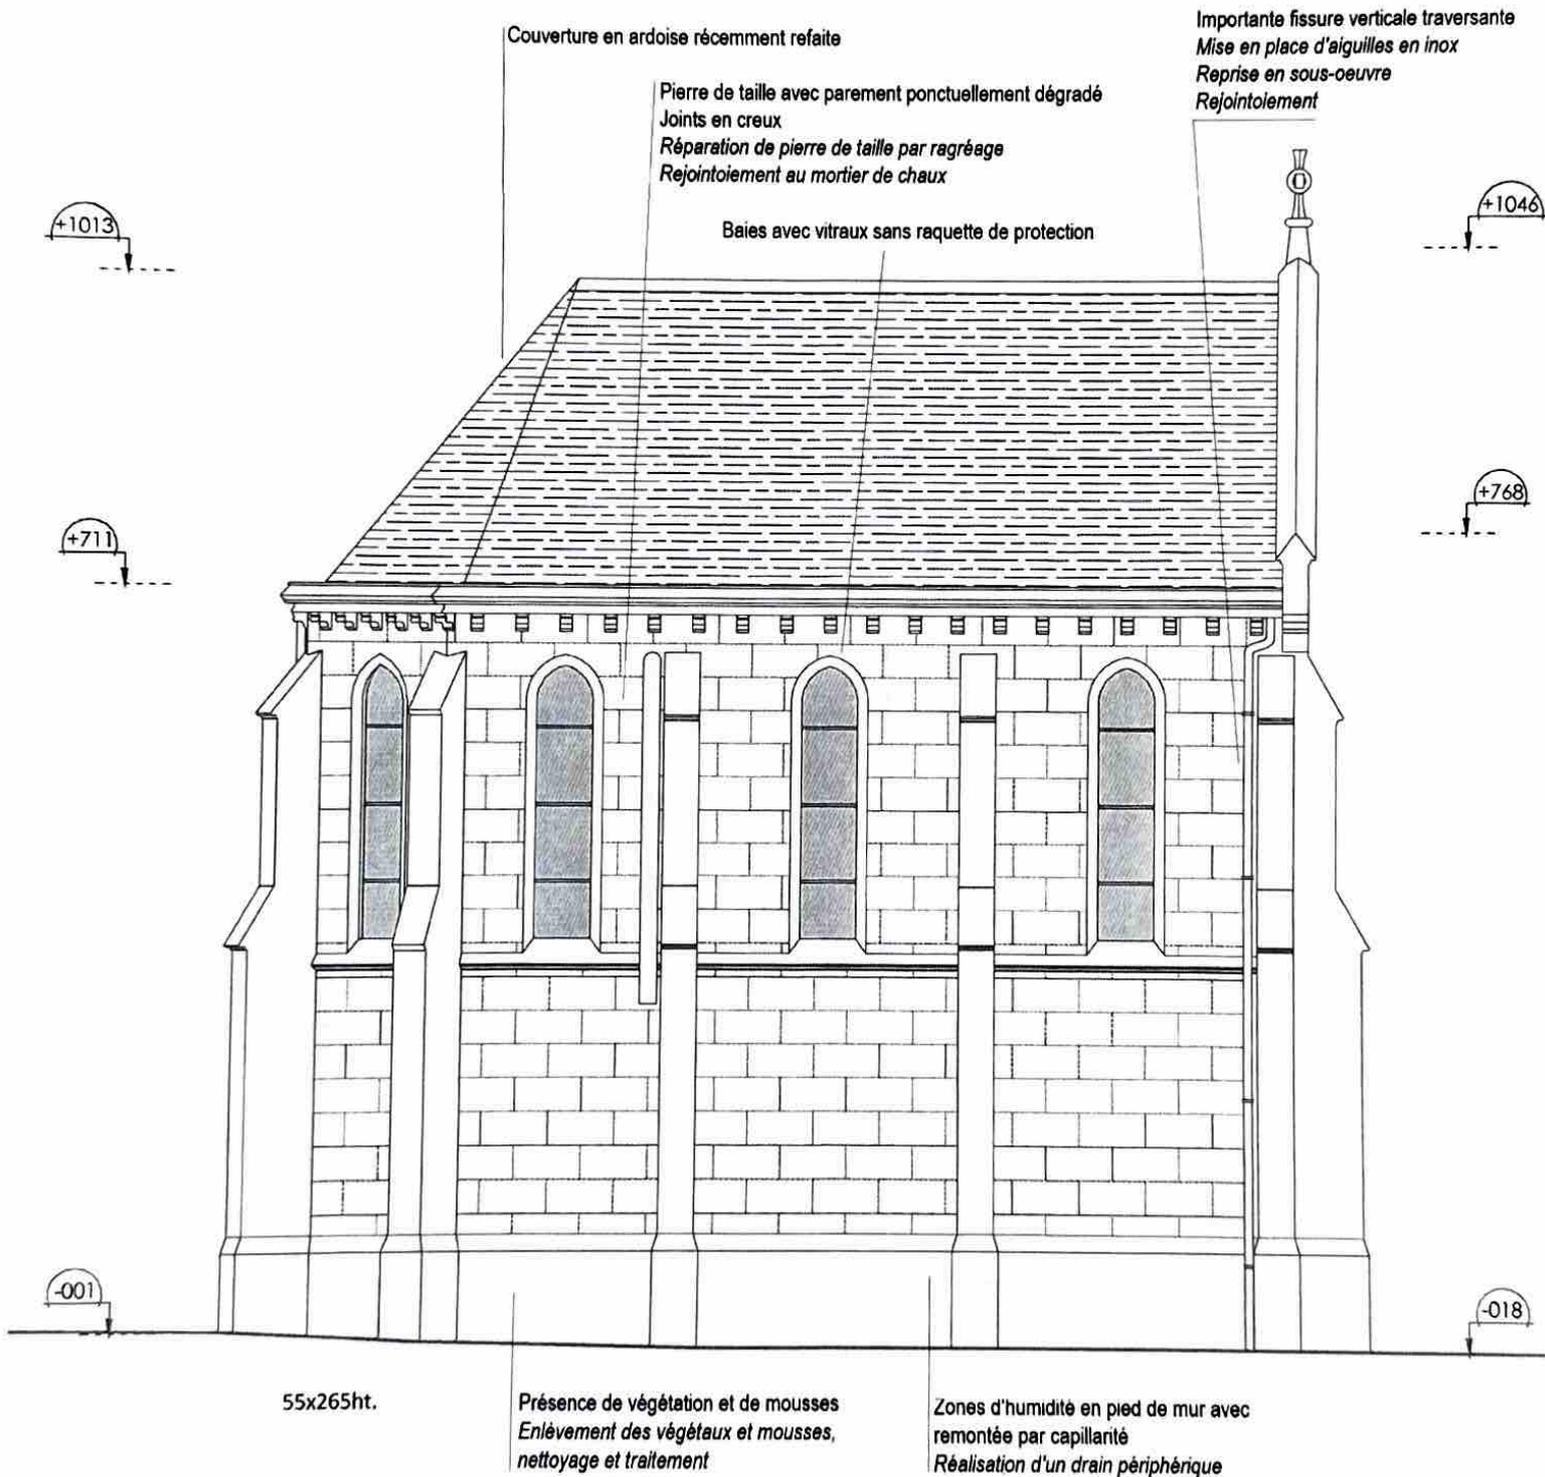
Humidité dans les voûtes en brique  
 Décor peint très dégradé  
 Reprise des supports  
 Réintégration picturale

Importante fissure verticale traversante  
 Mise en place d'aiguilles en inox  
 Reprise en sous-œuvre  
 Rejointoiement

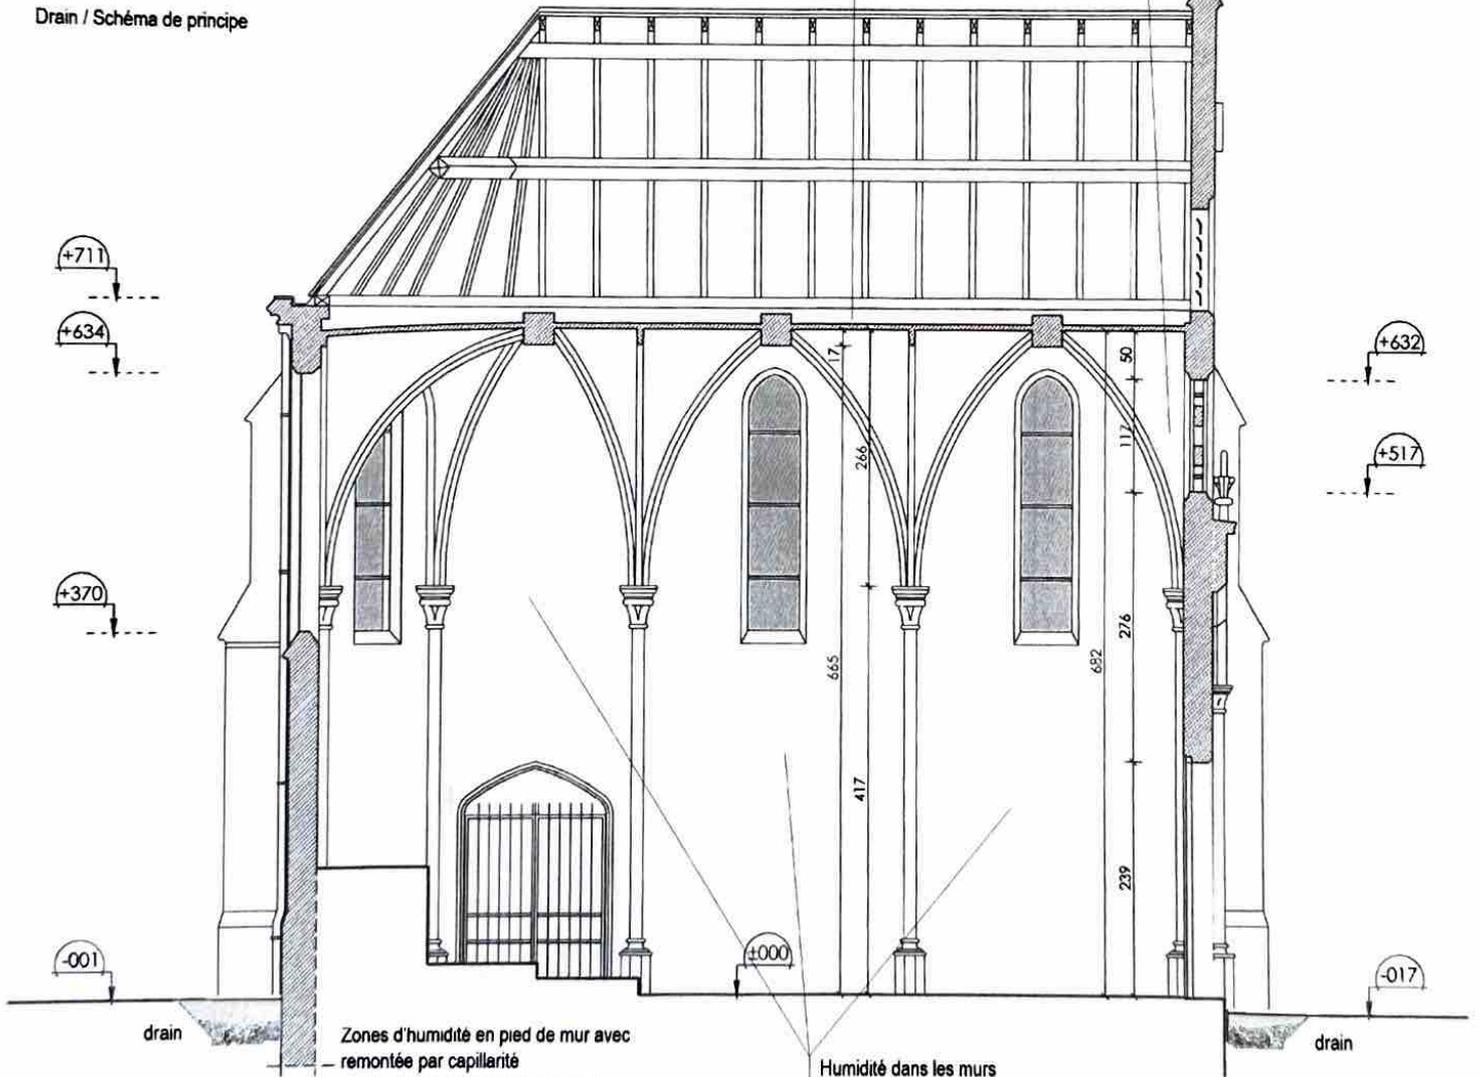
Zones d'humidité en pied de mur avec remontée par capillarité  
 Réalisation d'un drain périphérique

Humidité dans les murs  
 Décor peint très dégradé avec zones de perte  
 Assainissement de l'humidité  
 Reprise des supports  
 Réintégration picturale

Importante fissure verticale traversante  
Mise en place d'aiguilles en inox  
Reprise en sous-oeuvre  
Rejointoiement

Voûtain sud-est de la 1ère travée ruiné  
Reconstruction du voûtain en brique  
Reconstruction des ogives  
Restitution du décor peint

Mur ouest  
Restitution des décors peints  
Conservation et restauration de la scène  
représentant la mort de saint Joseph

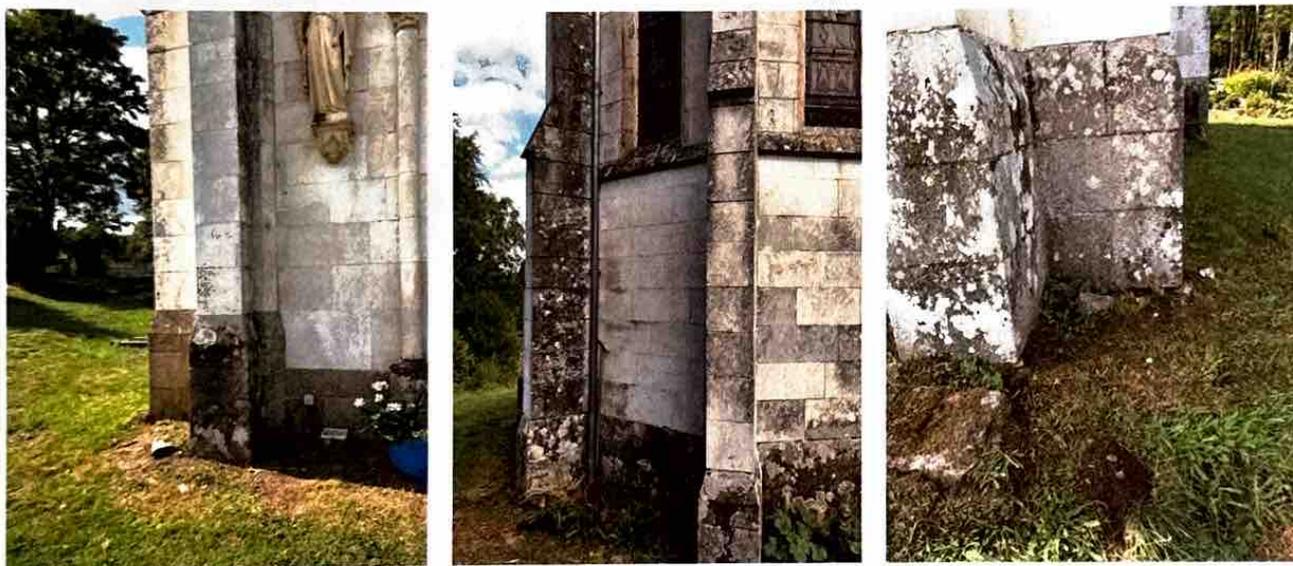
Il a été observé des traces d'humidité, plus ou moins importantes, qui marquent les parties basses des murs nord, ouest, sud et est et qui conduisent à la dégradation des joints de pierre de taille et des enduits au plâtre sur les parements intérieurs.

Ces désordres localisés sont la conséquence des remontées capillaires dues à l'absence de récupération des eaux pluviales en pied de chutes et à leur évacuation vers un réseau collecteur.

L'arrêt des remontées capillaires sera assuré par la réalisation d'un drain en pied des façades et les eaux récoltées seront évacuées par un réseau enterré au-delà de la chapelle vers la partie basse du terrain.

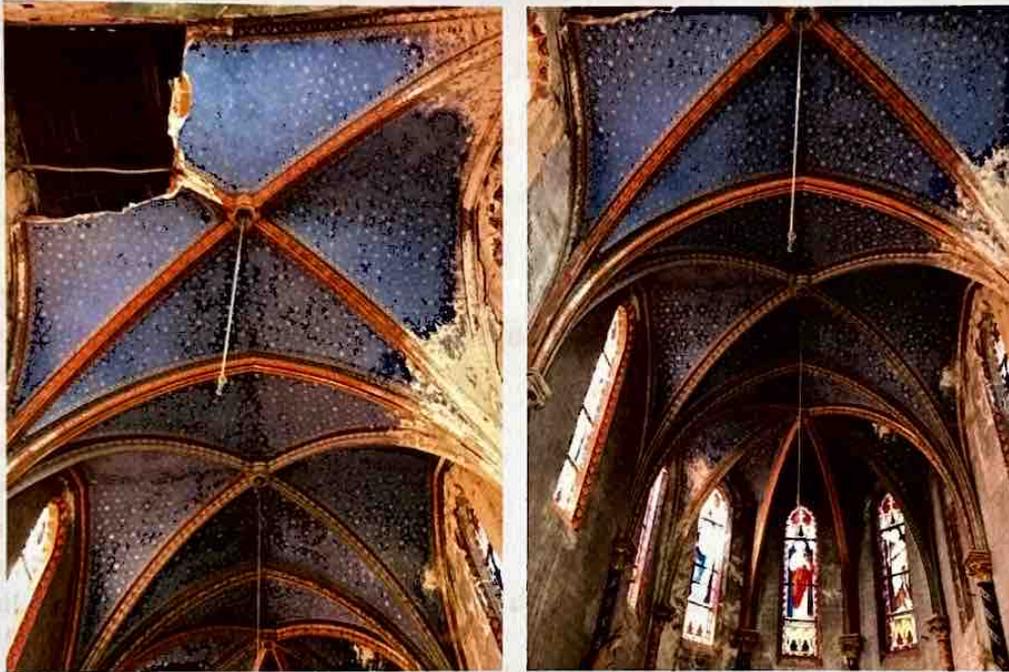
Les voûtes en brique de la nef et du chœur présentent quelques fissures. La voûte de la 1<sup>ère</sup> travée, partiellement ruinée, sera reconstruite à l'identique.
