**CROZON SUR VAUVRE**  
**CHATEAU DE LALANDE**

**ETUDES DE DIAGNOSTIC**  
**DE LA CHAPELLE SAINT JOSEPH**

## **RAPPORT DE PRESENTATION**

Etudes de diagnostic de la chapelle Saint Joseph

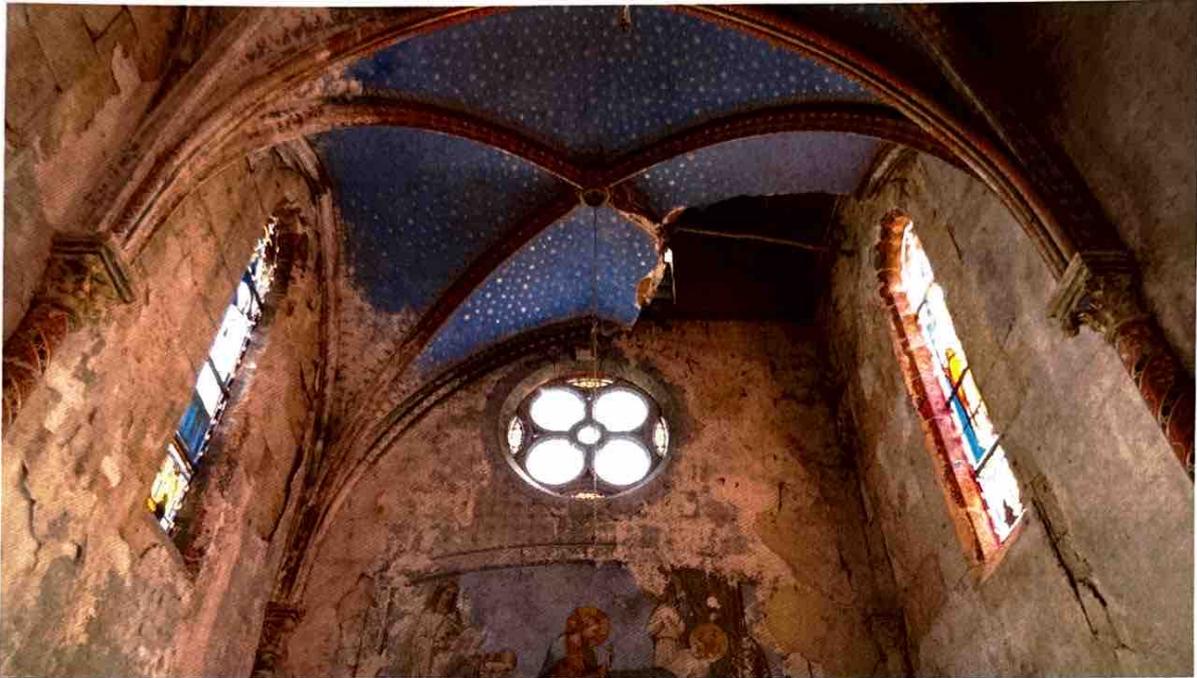
En façade est, l'accès principal s'ouvre sur la nef qui comporte deux travées et flanquée au nord par une sacristie et suivie du chœur à l'ouest. La voûte en ogives de la 1<sup>ère</sup> travée est partiellement ruinée.

Les murs gouttereaux nord et sud sont percés de baies qui diffusent la lumière dans la nef voûtée d'ogives. Le chœur, voûté d'ogives, est éclairé par trois baies situées dans le chevet. La voûte de la 1<sup>ère</sup> travée de la nef est ruinée.

Les voûtes en brique de la nef et du chœur présentent quelques fissures. La voûte de la 1<sup>ère</sup> travée, partiellement ruinée, sera reconstruite à l'identique.

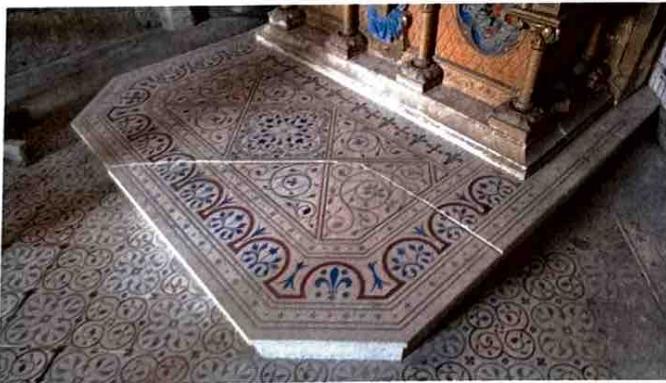
*Chœur*

Le sol de la nef et du chœur est revêtu d'un carrelage céramique à motifs géométriques et floraux posé en diagonale. Il est en très mauvais état avec d'importantes déformations dues à un support très dégradé.

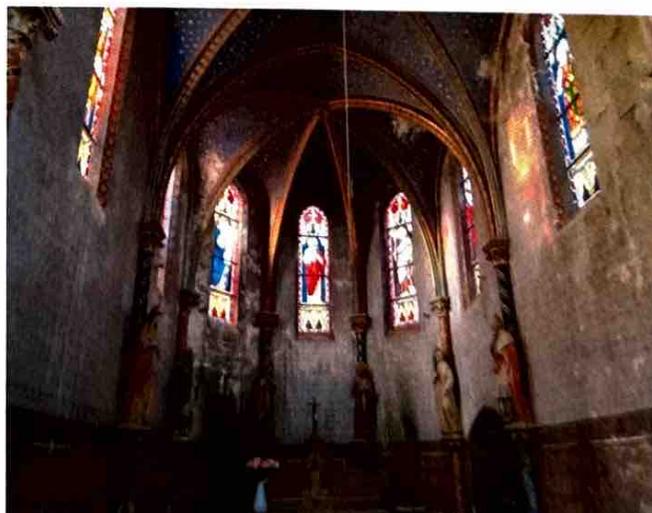
*Le chœur*

La nef et le chœur comportent sur les murs, les voûtes et les ébrasements de baies des décors peints en très mauvais état de conservation. Certaines parties, très dégradées par l'humidité, sont perdues.

Le problème dû à l'humidité affectant les murs sera traité et, après assainissement de l'enduit au plâtre du parement des murs et des voûtes, les décors peints seront restaurés.

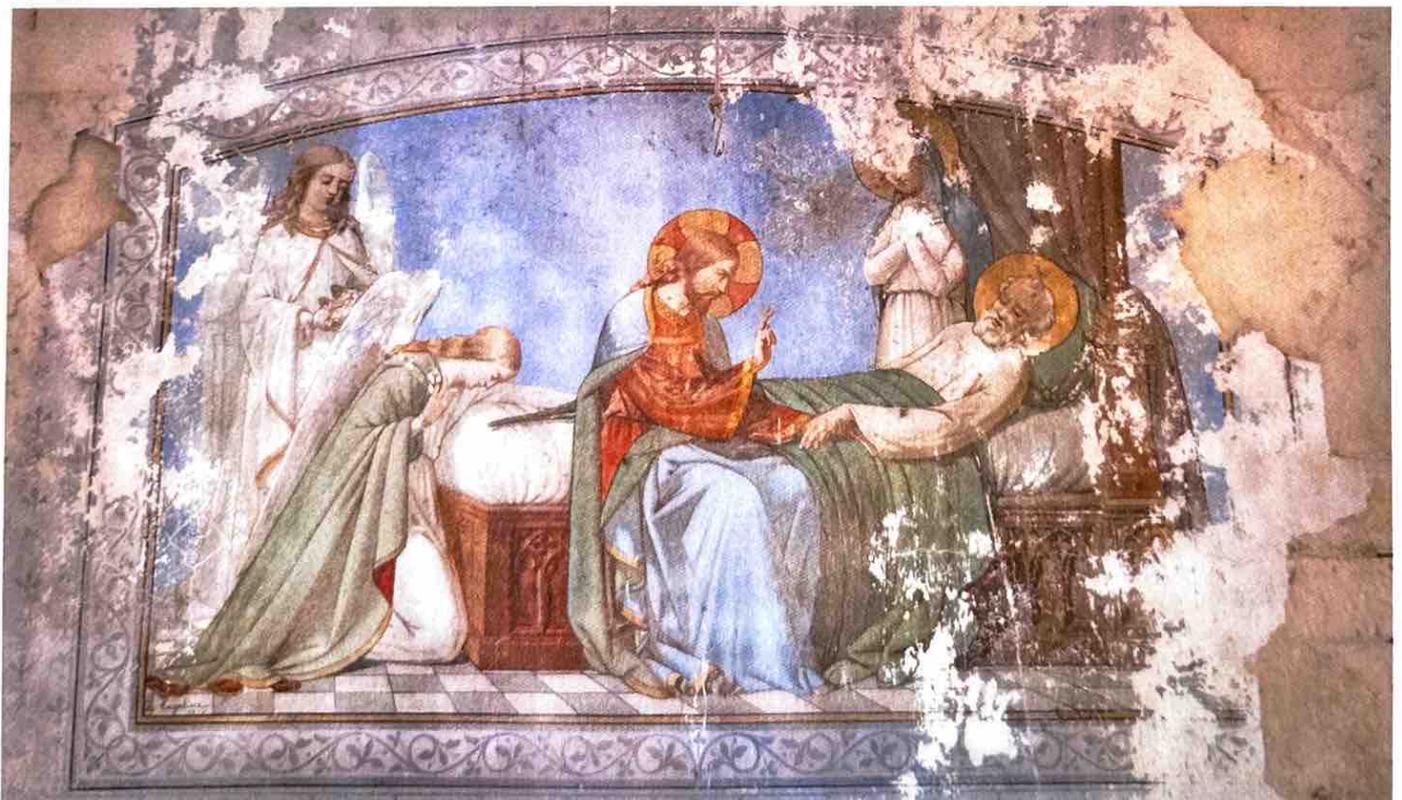
*Mur est / Décor peint - « Mort de Saint Joseph »*

Mur ouest  
Restitution des décors peints  
Conservation et restauration de la scène  
représentant la mort de saint Joseph
